# MAPEAMENTO PRELIMINAR DAS INUNDAÇÕES DE NOVEMBRO DE 2008

RELATÓRIO 01/2009

SECRETARIA DE ESTADO DO DESENVOLVIMENTO  
ECONÔMICO SUSTENTÁVEL - SDS  
DIRETORIA DE RECURSOS HÍDRICOS - DRHI  
fev./2009

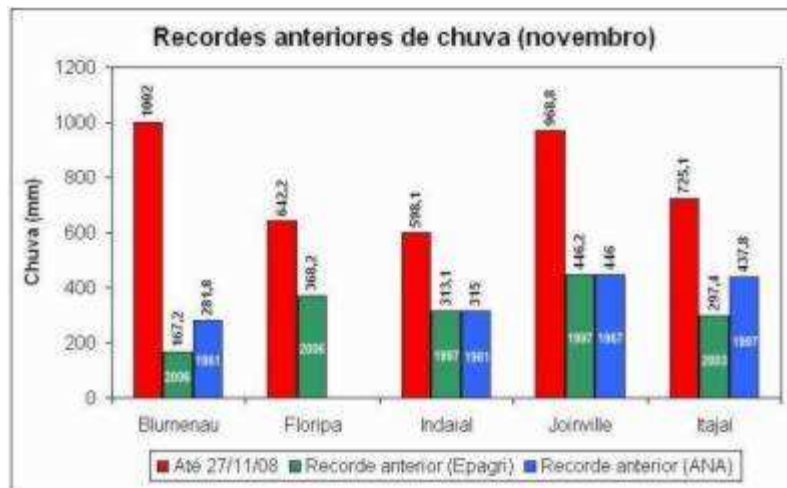
**FIGURA 1. RECORDES DE NOVEMBRO E RESPECTIVOS ANOS DE OCORRÊNCIA (ESTAÇÕES DA EPAGRI E ANA - AGÊNCIA NACIONAL DE ÁGUAS, FONTE EPAGRI/CIRAM).**

Nos dias 22 e 23 de novembro de 2008, a quantidade de chuva precipitada sobre o Vale do Itajaí foi classificada como uma das maiores da série histórica da região (Figura 1). Como consequência imediata, foi observado o transbordamento de diversos rios nas Regiões Hidrográficas da Baixada Norte, Vale do Itajaí e Litoral Centro.

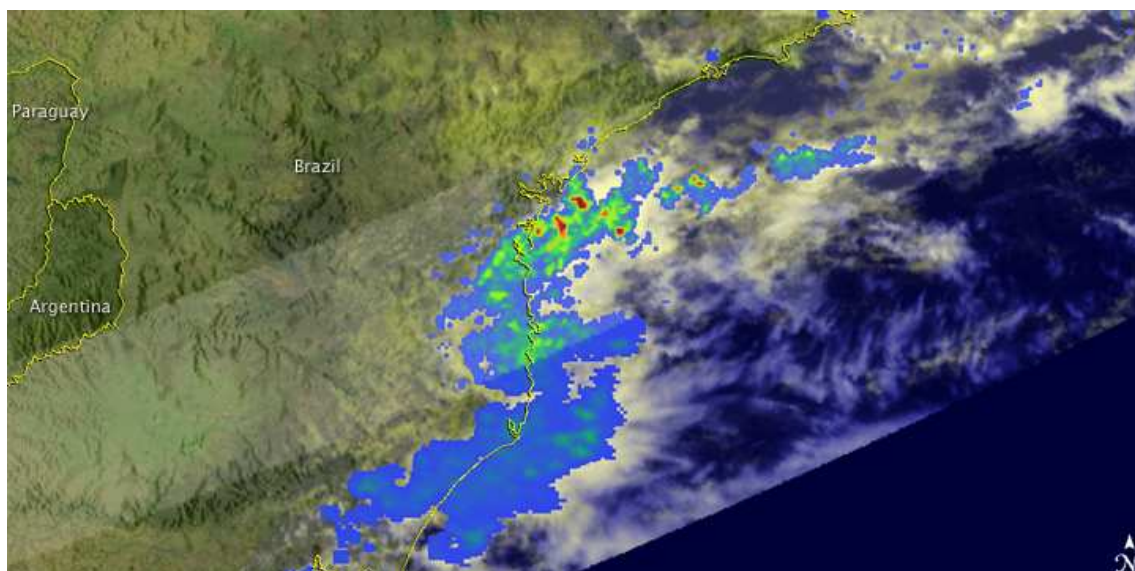
**FIGURA 2. COBERTURA DE NUVENS E PRECIPITAÇÃO NA VERTENTE ATLÂNTICA DE SANTA CATARINA OBTIDA DO SATÉLITE TROPICAL RAINFALL MEASURING MISSION (TRMM) NO DIA 22 DE NOVEMBRO DE 2008. ÁREAS DE PRECIPITAÇÃO INTENSA (VERMELHO ESCURO) PRÓXIMO DA COSTA NORTE DE SANTA CATARINA, E UMA AMPLA ÁREA COM CHUVAS LEVES A MODERADAS (TONALIDADES VERDE E AZUL) COBRINDO TODA COSTA CATARINENSE ATÉ AS ESCARPAS DA SERRA GERAL**

Isto pode ser observado pelo exemplo da imagem do satélite *Tropical Rainfall Measuring Mission* (TRMM) no dia 22 de novembro (Figura 2). Áreas de precipitação intensa (vermelho escuro) são observadas sobre o oceano próximas da costa norte de Santa Catarina, além de uma ampla área com ocorrência de chuvas leves a moderadas (tonalidades verde e azul) que cobria toda costa catarinense até as escarpas da Serra Geral, com maior intensidade no norte do Estado (Pierce, H. e Lang, S, 2008). Apesar da imagem mostrar as áreas de instabilidade, a intensidade de precipitação não condiz com a quantidade observada, uma vez que as precipitações foram intensas no Vale e não leves a moderadas.
